ЛЕГКИЕ СТАЛЬНЫЕ ТОНКОСТЕННЫЕ КОНСТРУКЦИИ

В СКАТНЫХ КРОВЛЯХ

ЕФИМОВ АЛЕКСАНДР,
ГЕНЕРАЛЬНЫЙ ДИРЕКТОР КОМПАНИИ
«ПЕНЗА ТАЙЛ» (Г. ПЕНЗА)

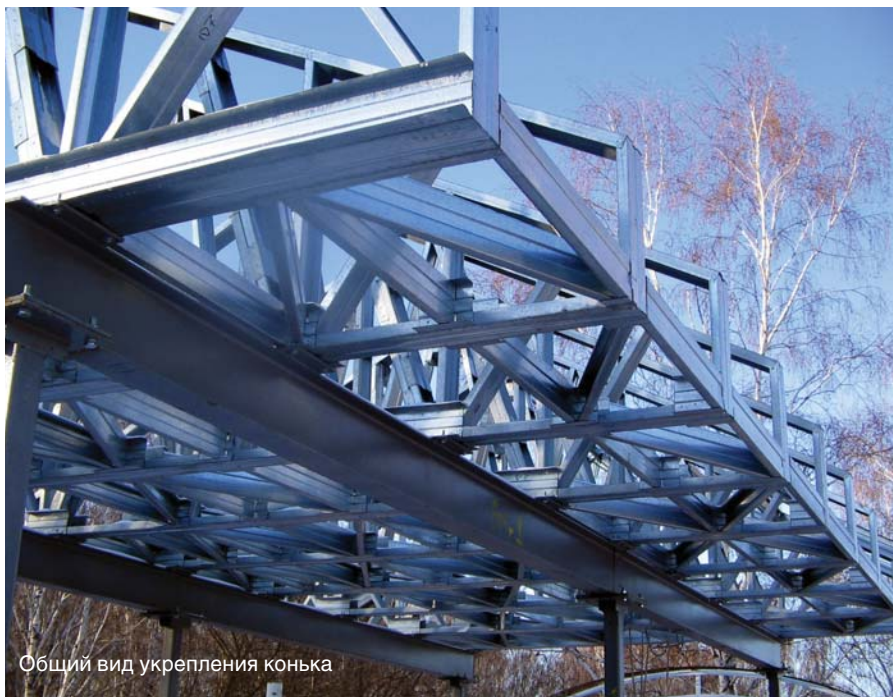
Общий вид укрепления конька

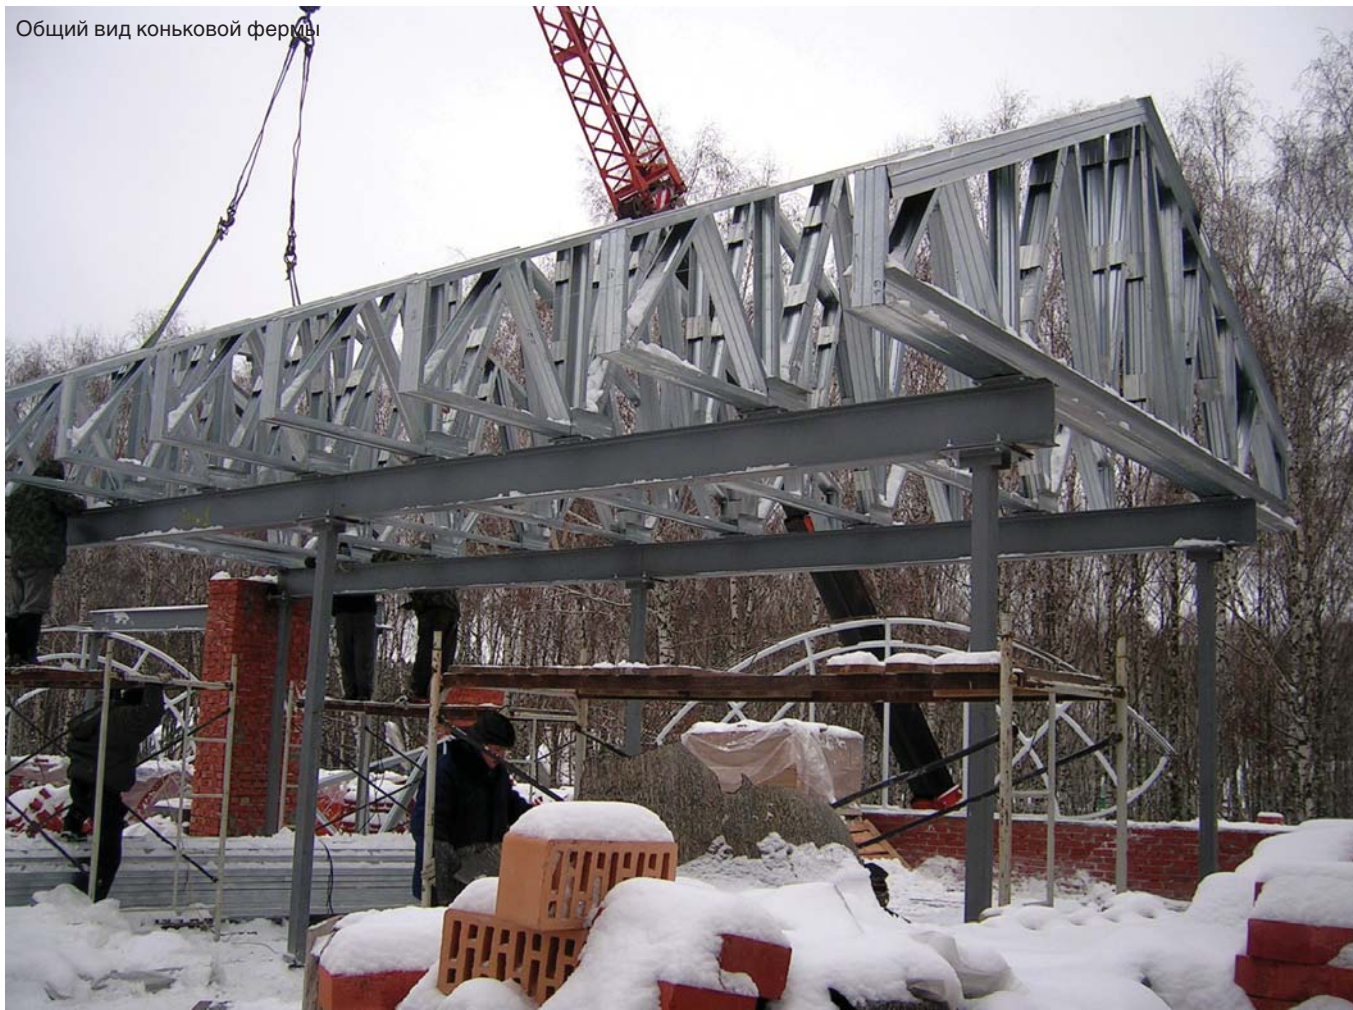
Общий вид коньковой фермы

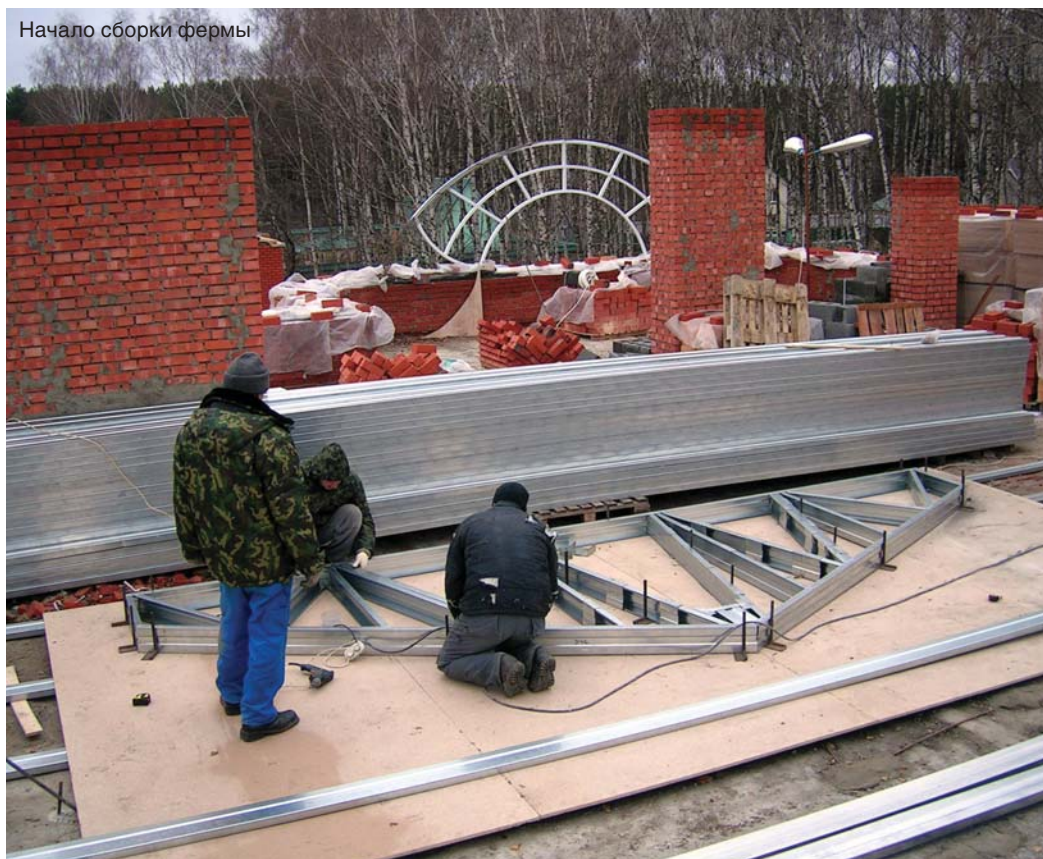
Начало сборки фермы

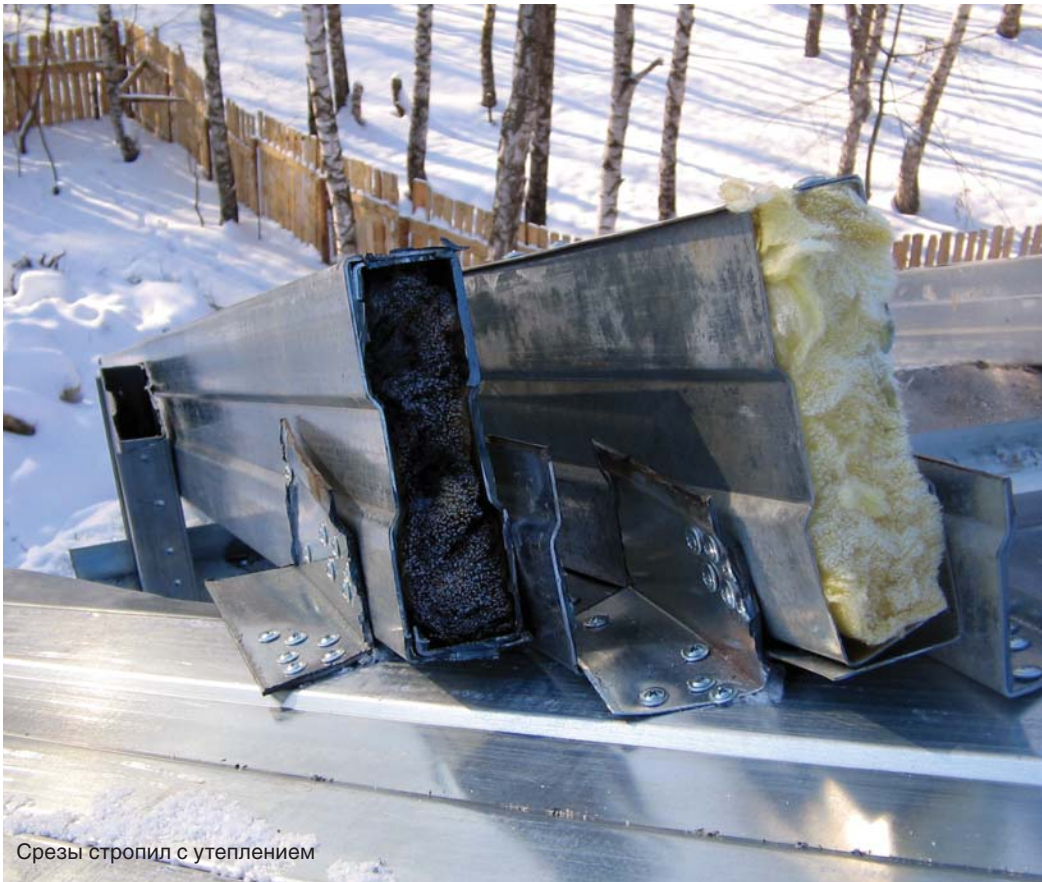
Срезы стропил с утеплением

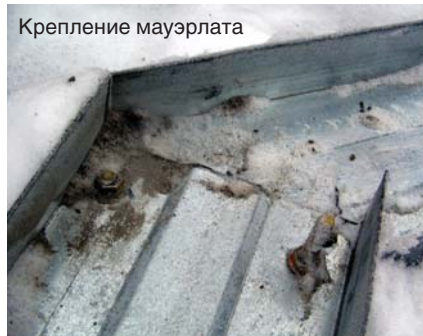
Крепление мауэрлата

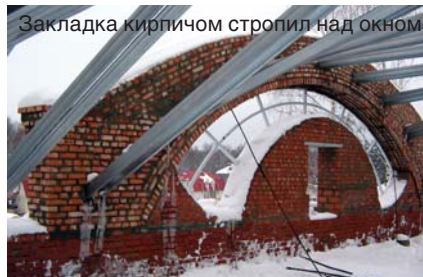
Закладка кирпичом стропил над окном

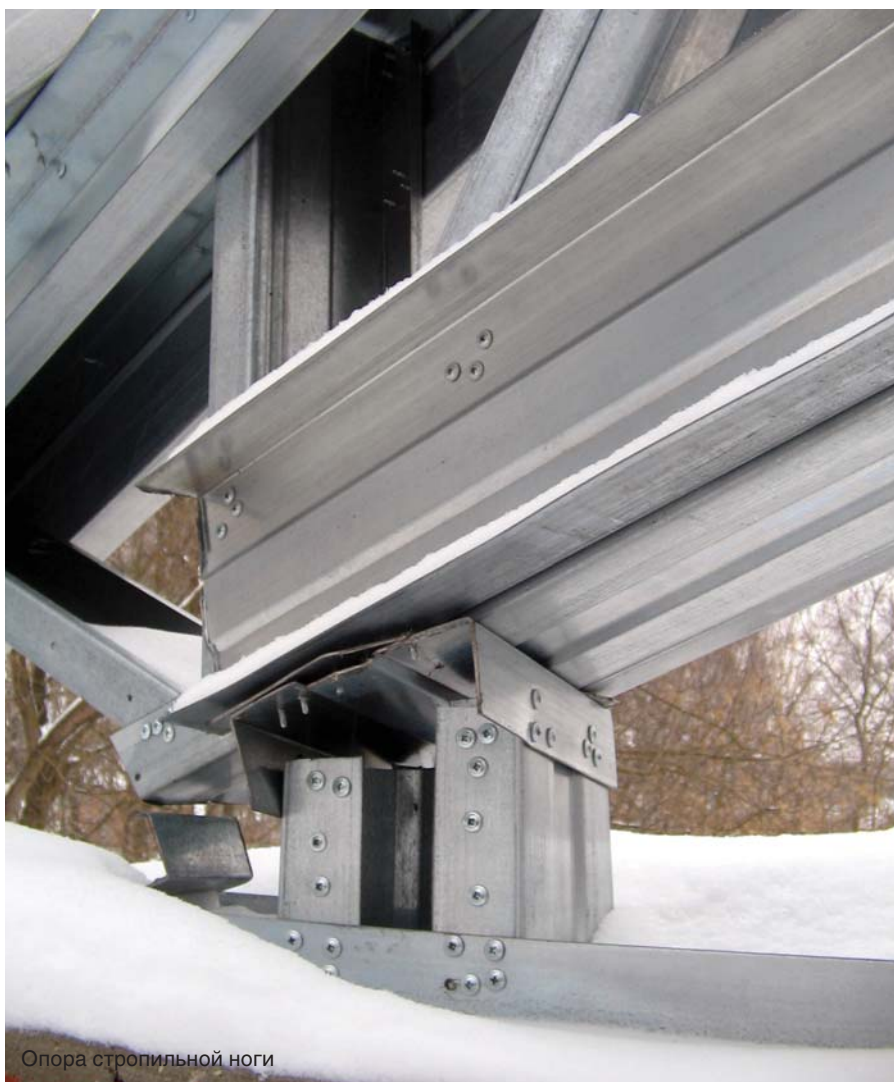
Опора стропильной ноги
